7 主な営繕工事

花山天文台

花山天文台建物等改修工事 建築工事

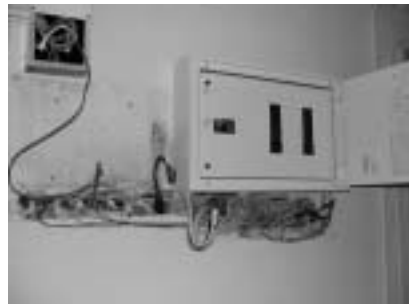
工事途中の本館分電盤

1. 太陽館シーロスタット小屋制御盤取換え
2. 本館2・3階及びドーム内分電盤取換え工事
3. 別館1階分電盤及び2階200V電源取換え工事
4. 太陽館1階分電盤取換え工事
5. 子午線館分電盤取付工事

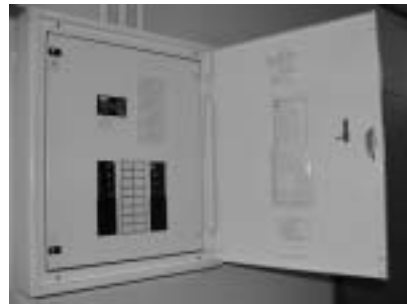
太陽館分電盤の様子

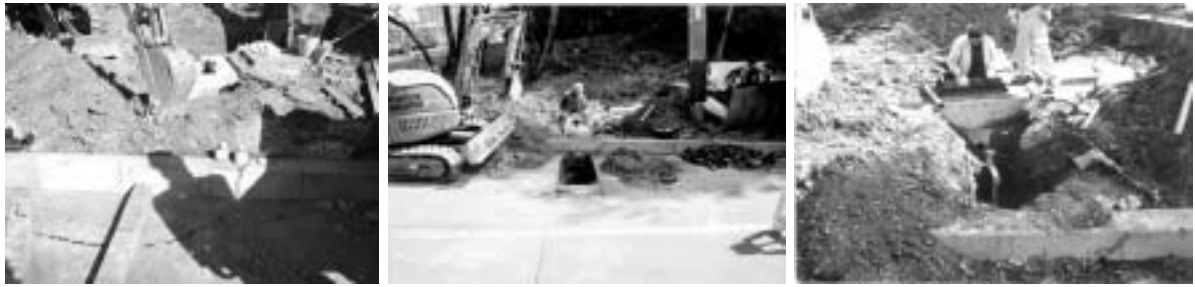
メーター取付工事の様子

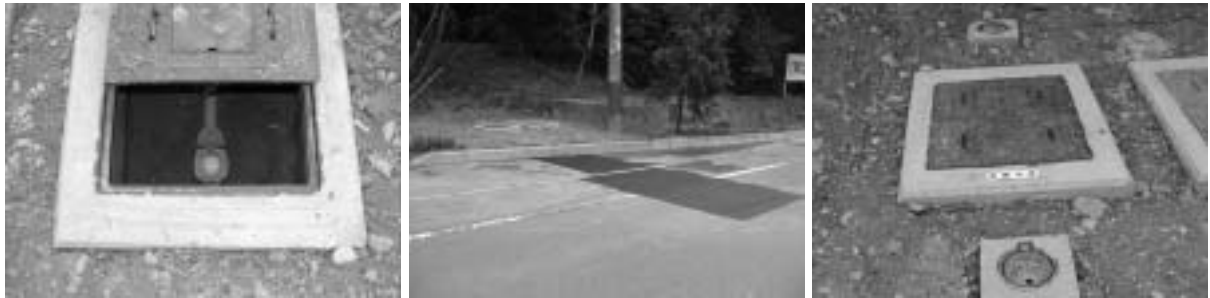
メーター取付工事終了

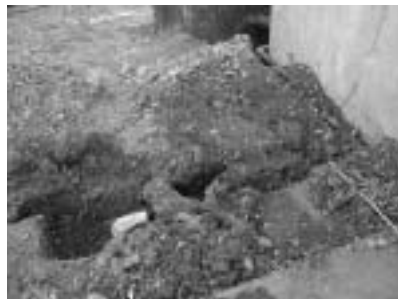
(左) 太陽館地下の配管の様子

2. 太陽館水道配管改修工事

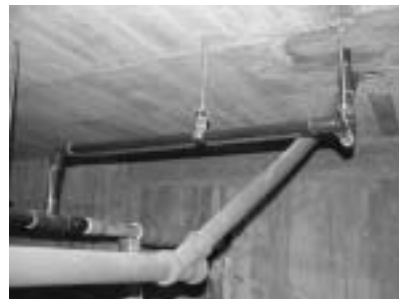
(右) 太陽館玄関横の配管の様子
