# 望遠鏡の状況

190406

第49回望遠鏡会議

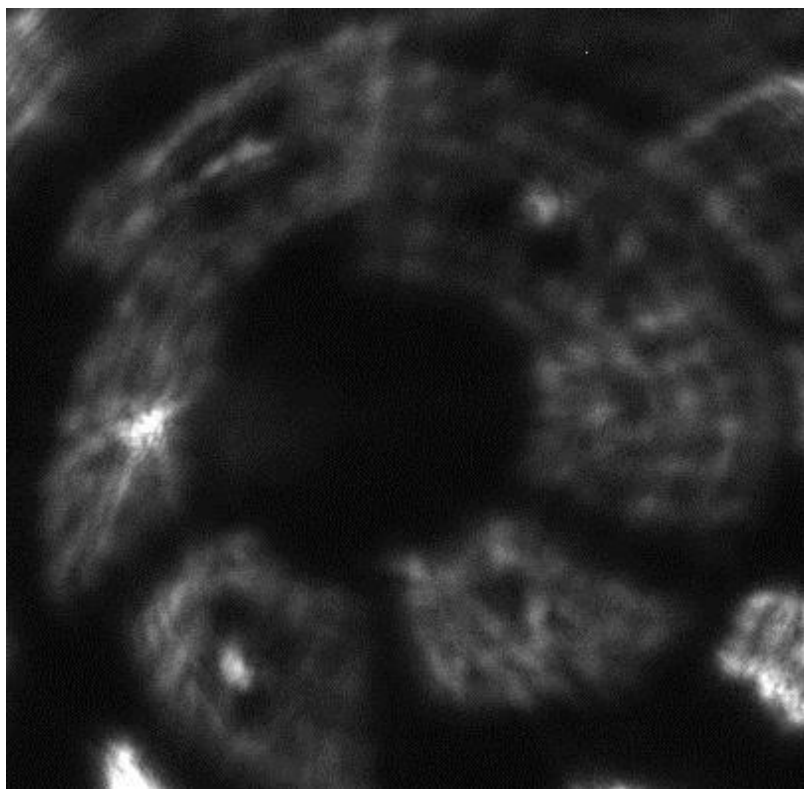
せいめい内周セグメントのデフォーカス

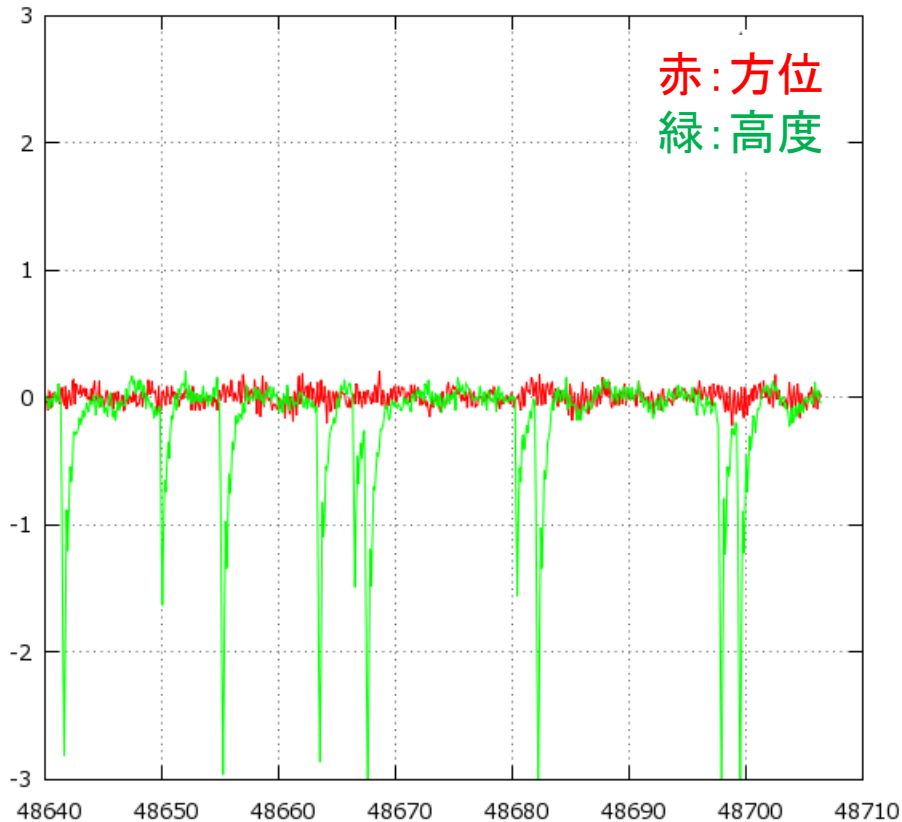
規則的な大きさの駆動誤差がランダムに発生していた

通常の追尾システムに戻し解消

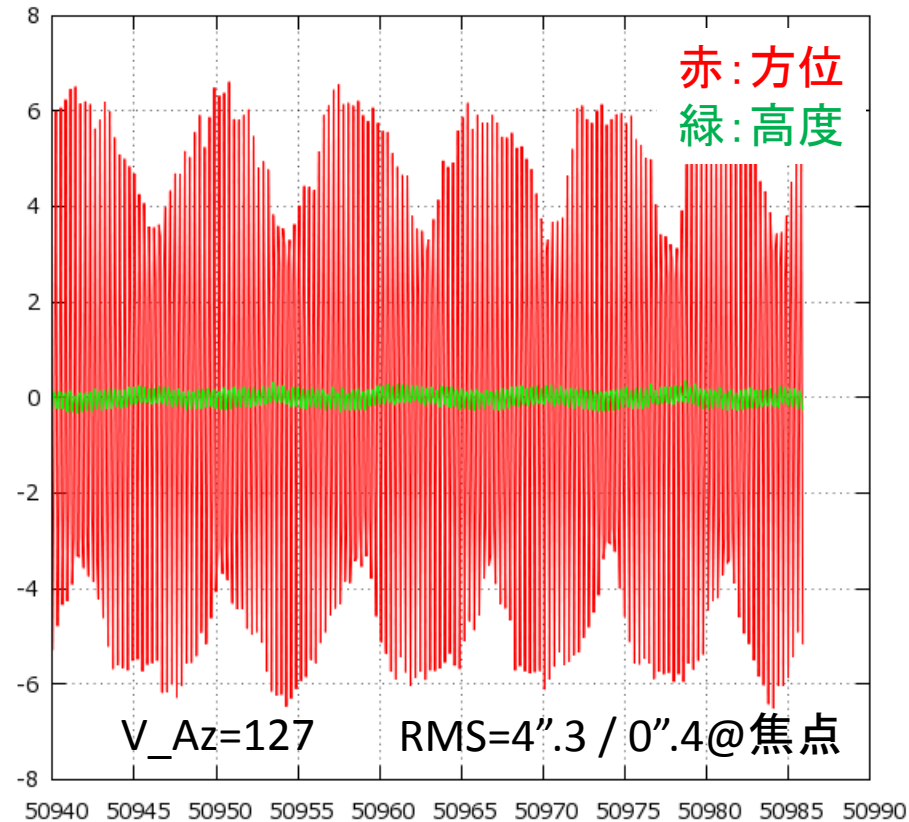
方位速度が速いとき(天頂付近)振動する

低速時と高速時でゲイン切り替えを導入し解消

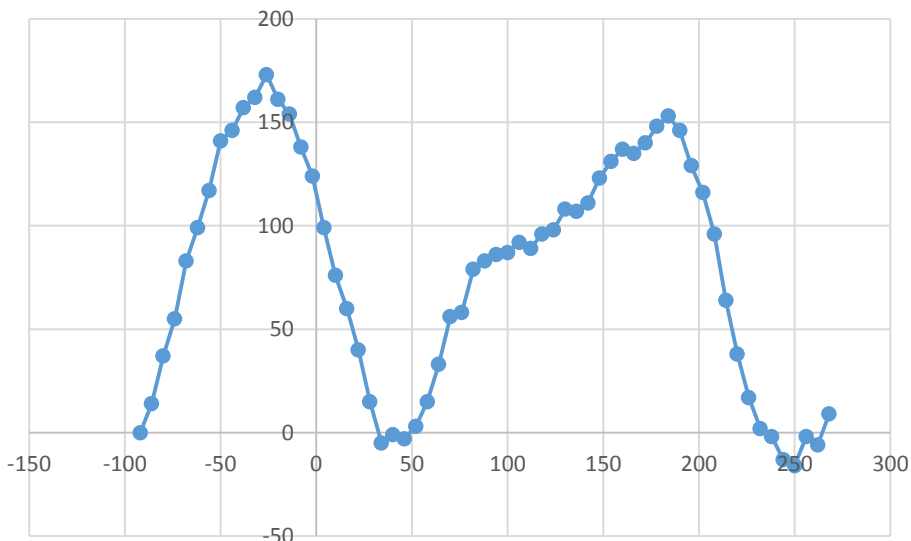
駆動フリクション面

- 2年間の仮設テント内の後、本ドームに移したときに方位が300umほど楕円に変形した
- 方位軸受け(Rガイド)を真円に修正した
- エンコーダ取り付け面は修正不可能で楕円のまま
- 貼り付け時に「浮き」があり、高周波誤差が発生(半径方向に100um=8秒角)

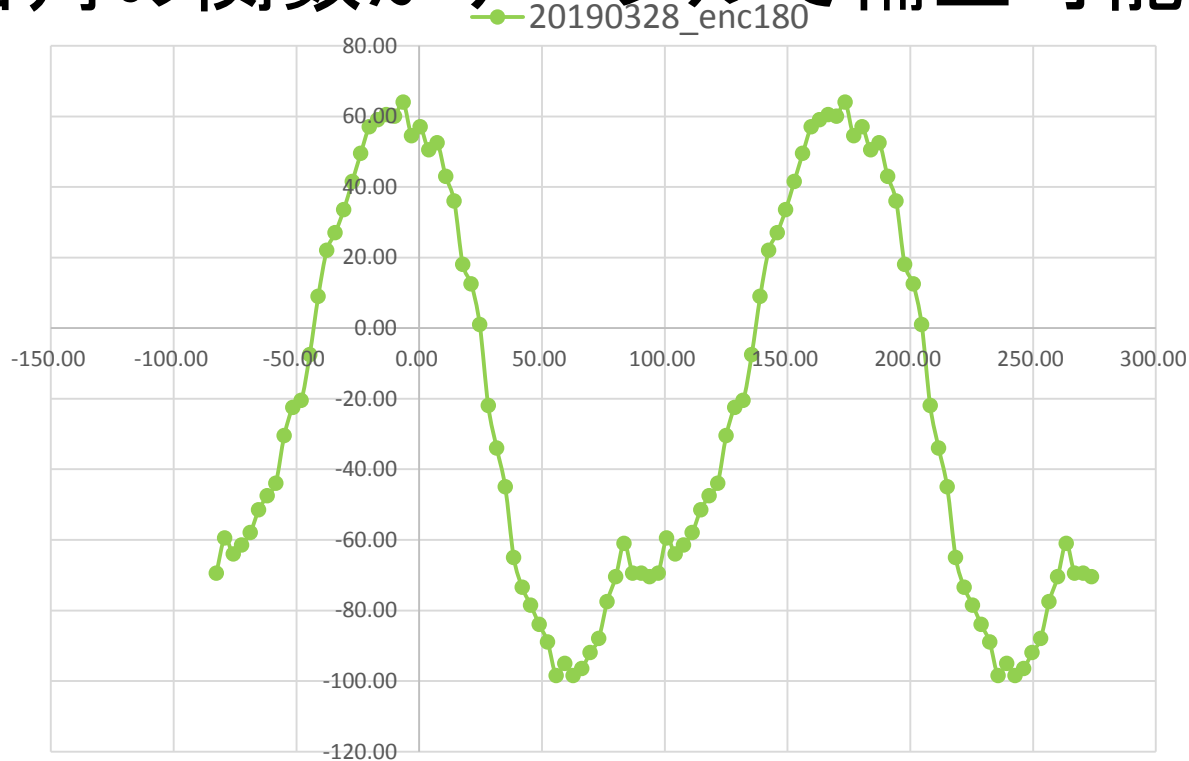
180度対向の方位エンコーダの平均値

テープの再接着を行った  
2倍角の関数かテーブルで補正可能

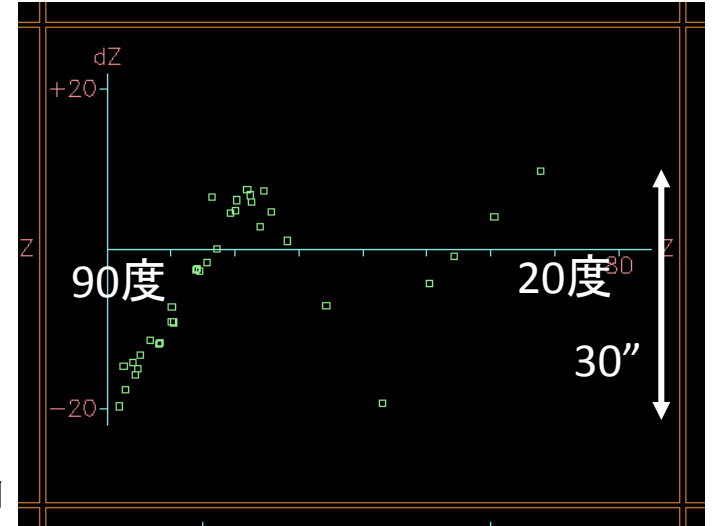
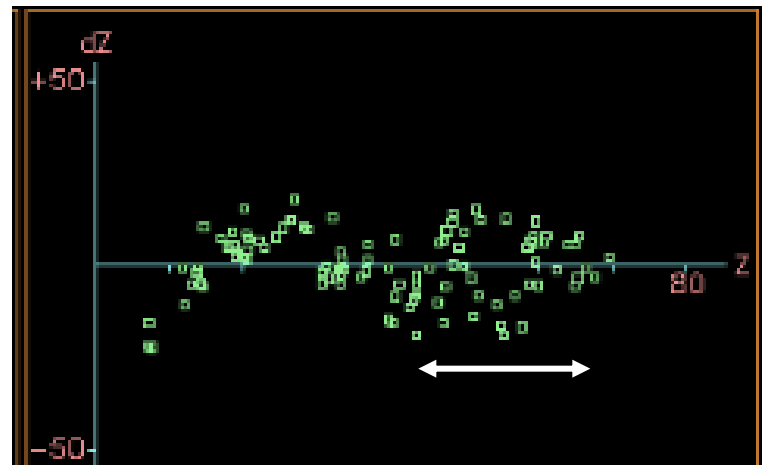
- 振幅30秒角ほどの非線形誤差
- 40度付近にヒステレシスを検出
