極限補償光学の進捗状況

○山本広大(大阪大学)、
SEICA開発チーム

0.08秒角(@Hバンド)の空間分解能を持ち、木星型ガス惑星の直接撮像・分光観測を目指した惑星撮像装置SEICAの開発

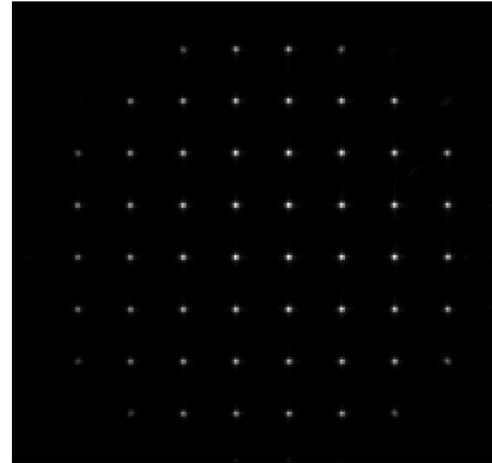
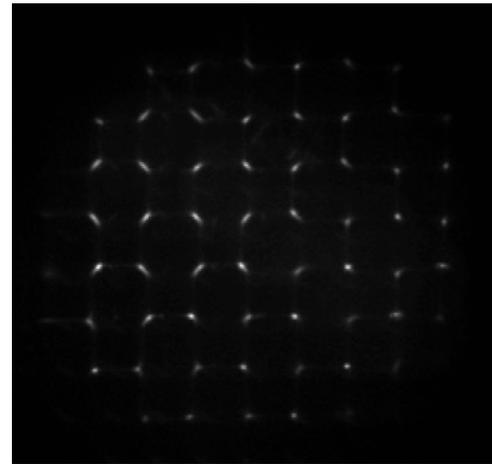
- DMの制御が出来ない不具合が発生(8月末)

電源OFF時の
SHWFS取得パターン

電源ON時の
SHWFS取得パターン

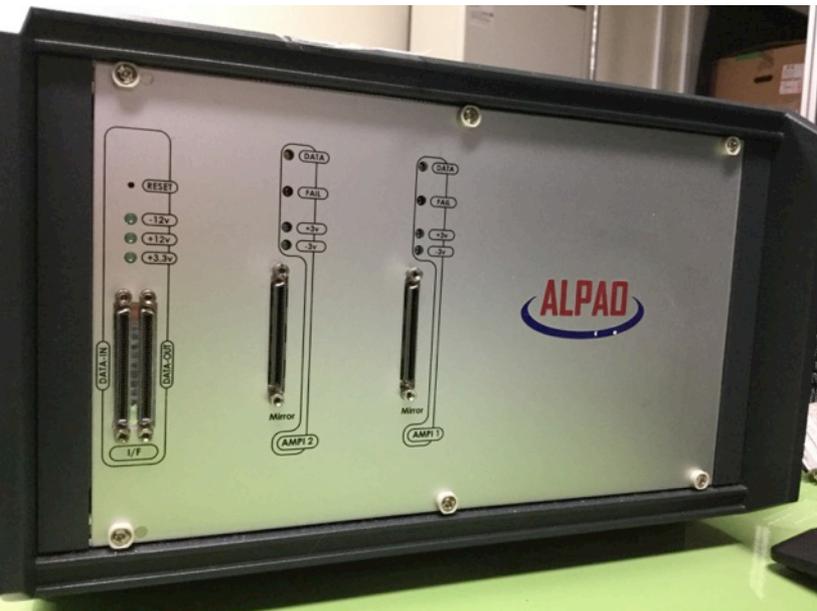
DM用エレキボックス (ALPAO)

- メーカーとのやりとりからエレキボックスの異常が原因と疑われたためメーカーへ輸送(9月中旬)

(推定)原因:

エレキボックス内のキャパシタの経年劣化。

メーカーでも初めての報告。

他に原因となる箇所がないかを詳細に調査中。

→部品交換ですめば1-2ヶ月。
