インストロメントローテータの進捗状況

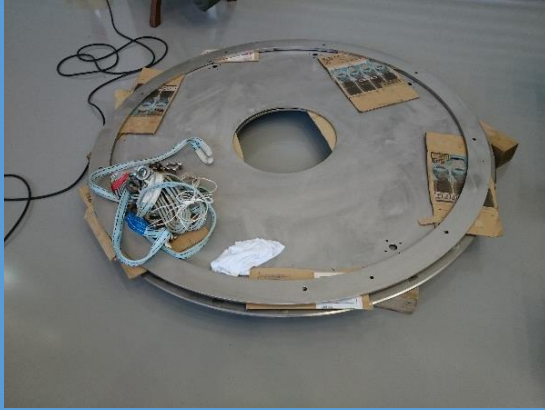
大型装置フランジ
小型装置フランジ
ケーブルベア巻取ガイド

加工が完了している部分

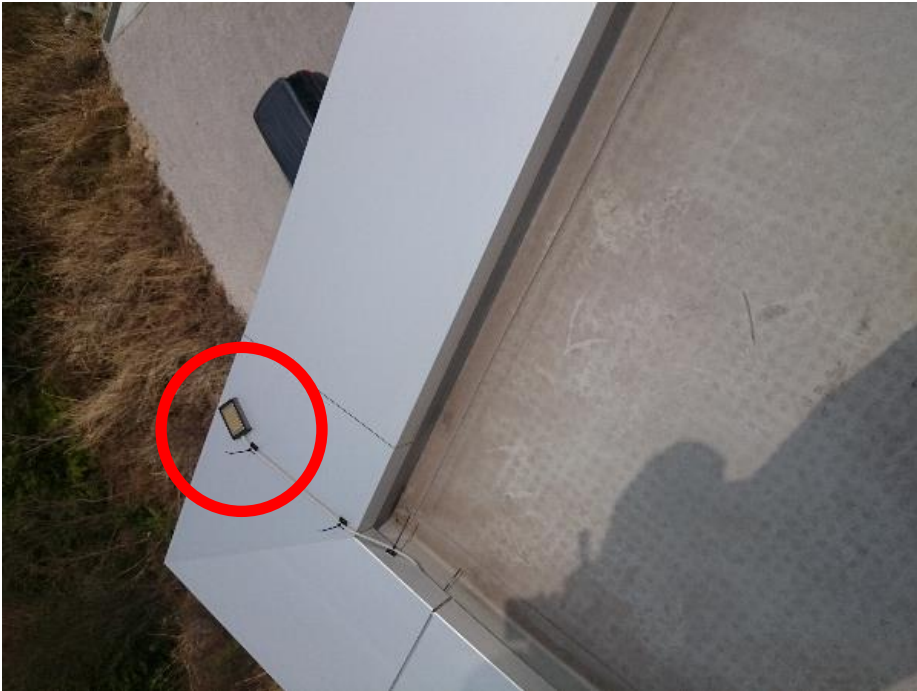
現状

雨センサーについて
