# インストロメントローテータの進捗状況

ローテータチーム

2020年7月11日  
第52回望遠鏡および観測装置会議

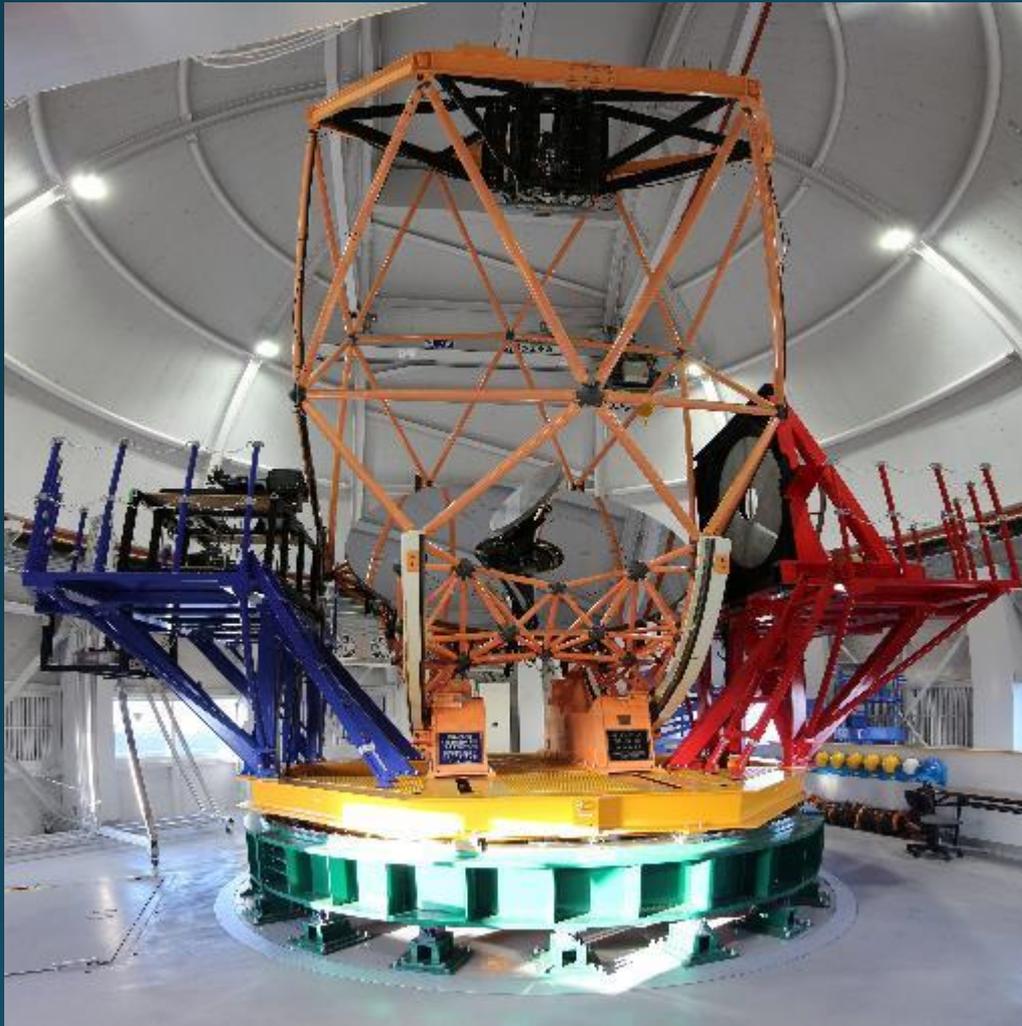
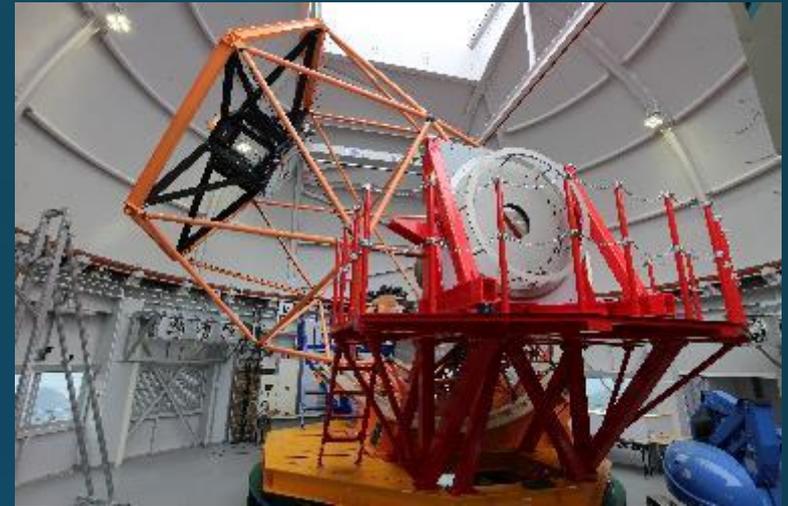
ローテータ本体の設置が完了。

ケーブルベア保持部まわりの部品で加工間違いがあり、取り付けることができなかった。  
一旦持ち帰り、再加工中。

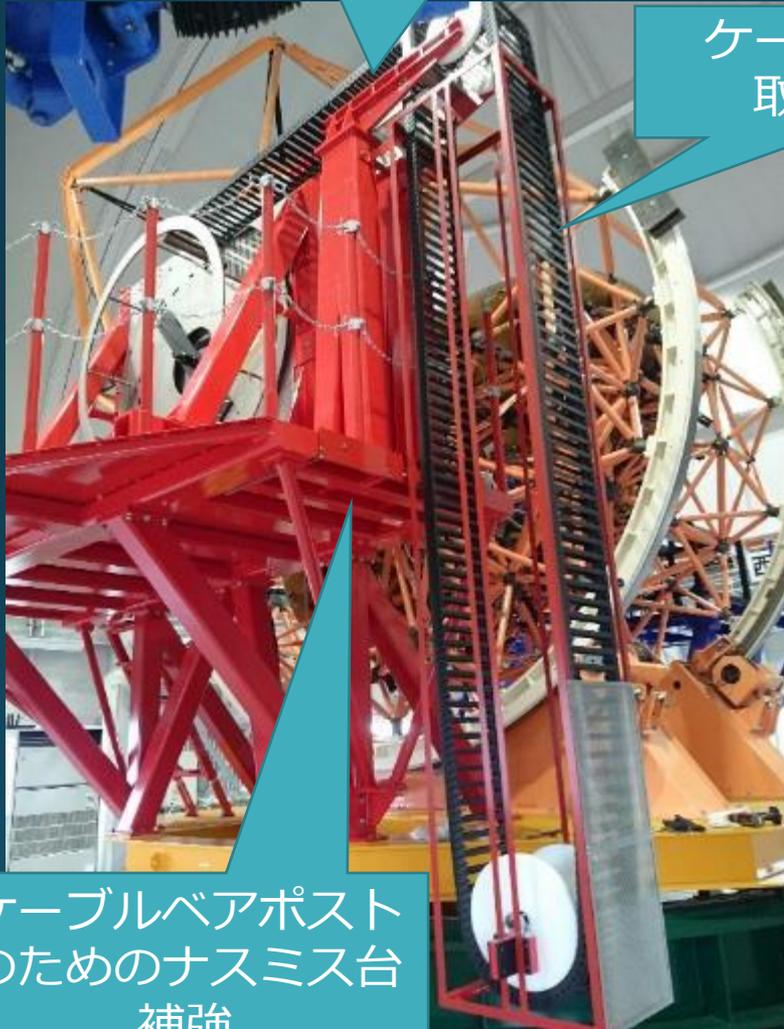
ケーブルベアポスト  
取り付け

ケーブルベア  
取り付け

ケーブルベアポスト  
のためのナスミス台  
補強

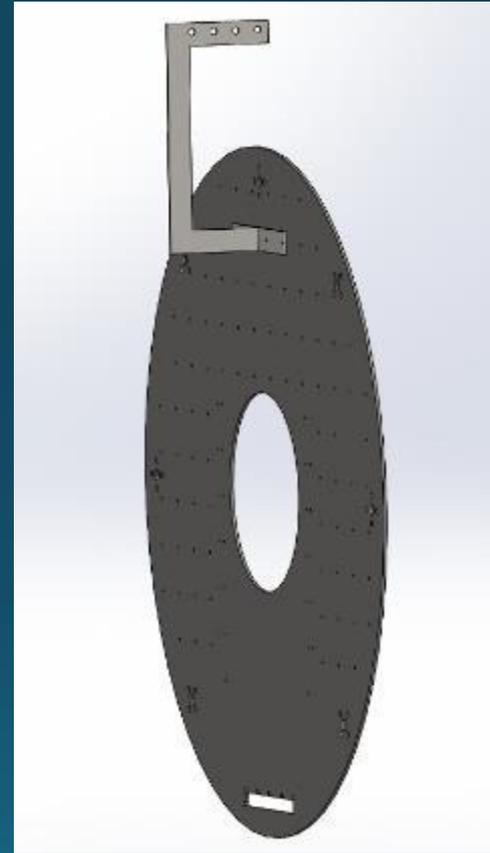
小型装置フランジ着脱用吊治具作成

小型装置フランジをホイストで吊る際、ローテータ固定部をかわして、小型装置フランジの重心が吊位置の真下になるよう設計・製作。

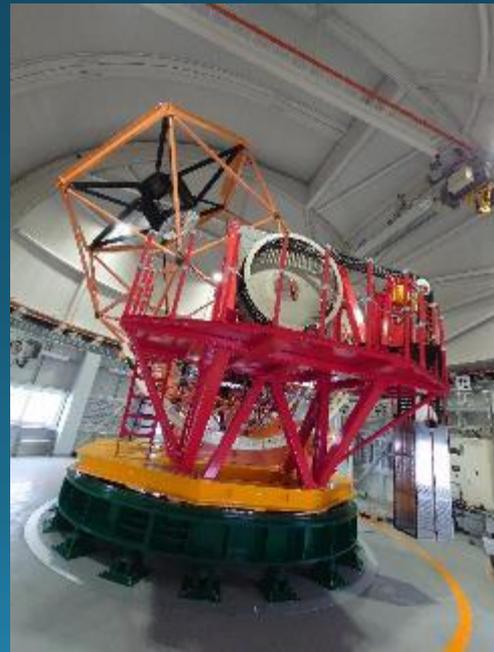
電気リミット、原点サーチユニット

- 電気リミットユニットの動作範囲が小さく、ローテータが400度程度しか回転できない  
→加工間違いがあったため、現在再加工中。  
完了次第取替え。
- ファイバーステージおよびピックアップミラーステージの熱膨張問題  
→材質変更で対応。（ALからSUSへ）  
そのために再加工が必要。（数週間から1ヶ月）

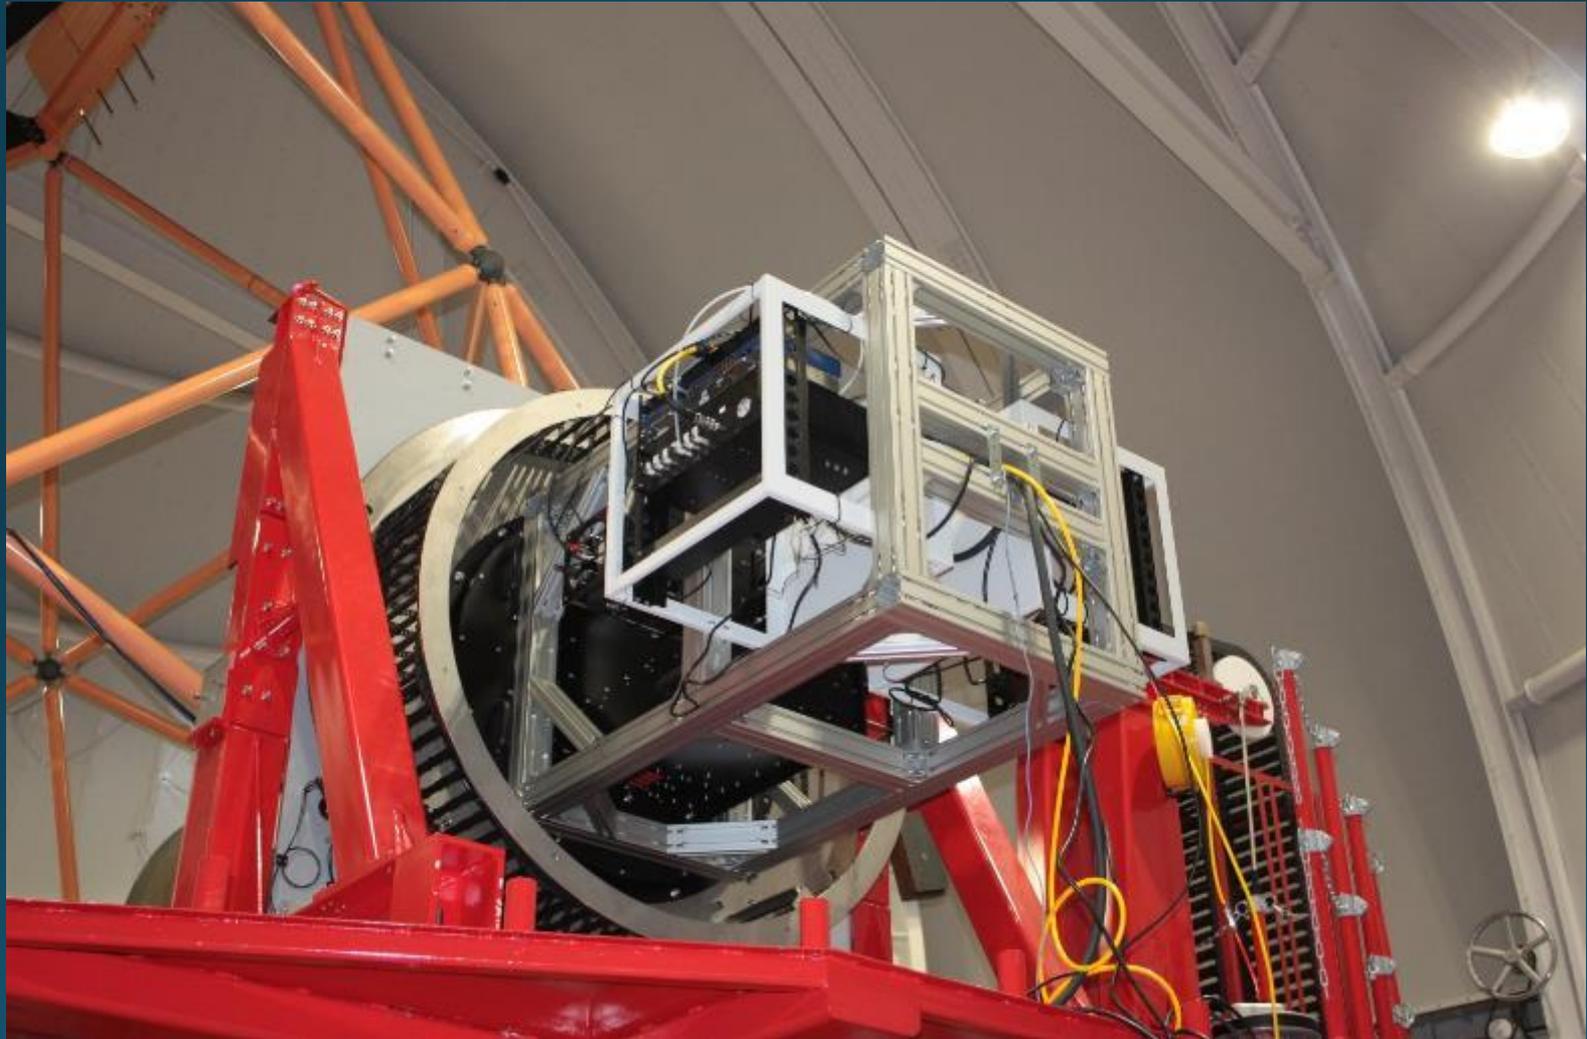
# 大型装置取り付け

大型装置フランジに多色カメラ (重量 ~250 kg) を  
接続して、回転できることを確認

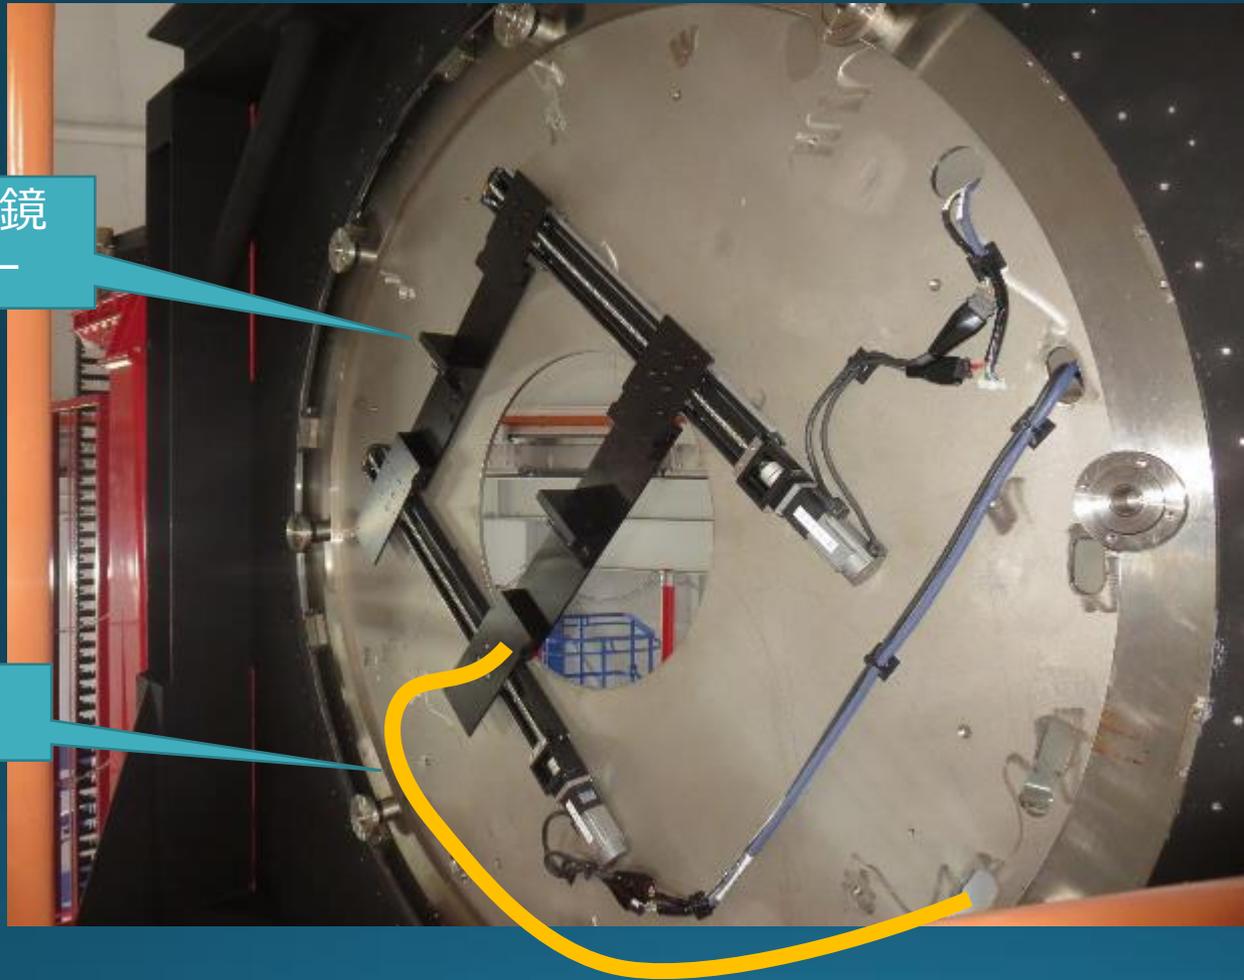
折り曲げ鏡  
ホルダー

ファイバー

ステージの光学的安定性とモーター制御の試験中
